POLÍCIA MILITAR DO ESTADO DE SÃO PAULO

Corpo de Bombeiros

INSTRUÇÃO TÉCNICA N° 02/2023

Conceitos básicos de segurança contra incêndio

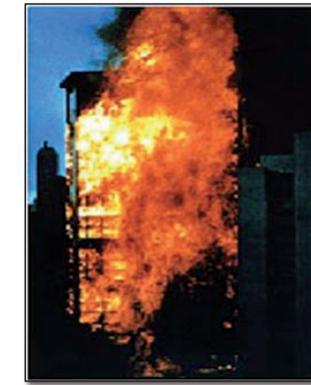
Ocorrido em São Paulo – 24 de fevereiro de 1972 em edifício com 31 pavimentos de escritórios e lojas. O incêndio atingiu todos os andares. Houve 6 vítimas fatais e 329 feridas. O ponto de origem foi no 4º pavimento, em virtude da grande quantidade de material depositado.

Figura 2: Incêndio no Edifício Andraus.

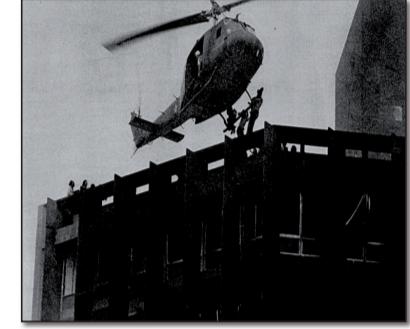
Na Figura 3, pode ser visto o desespero das pessoas, que aguardavam o pouso da aeronave para serem resgatadas.

Figura 3: Tentativa de salvamento aéreo no Edifício Joelma.

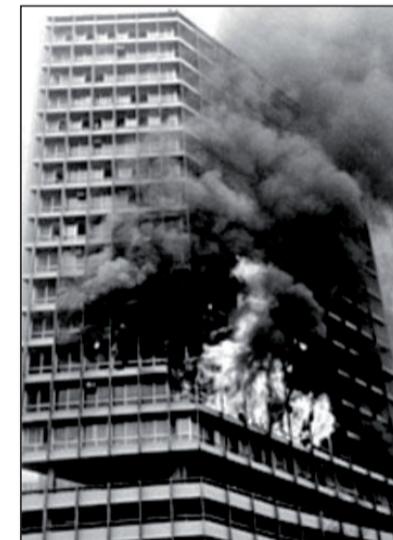
Na Figura 3, pode ser observada a linha vertical de sanitários para onde muitos ocupantes se refugiaram e puderam ser salvos, devido à ausência de material combustível.

Figura 4: Incêndio no Edifício Joelma.

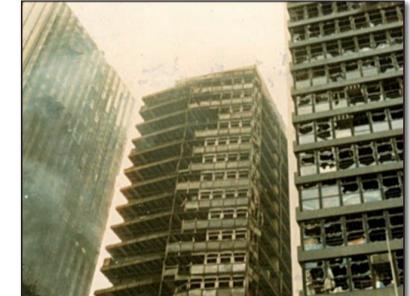
Ocorrido em São Paulo – 21 de maio de 1987 em conjunto com 2 blocos, um com 21 pavimentos e outro com 27 pavimentos. Houve propagação de incêndio entre blocos e, em decorrência, colapso da estrutura com desabamento parcial.

Figura 6: Propagação entre blocos.

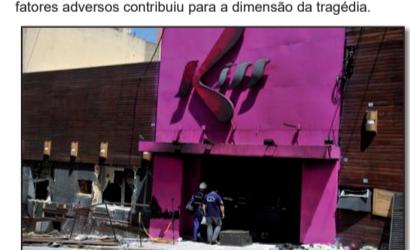
O fogo começou com a utilização indevida de fogos de artifício durante a apresentação de uma banda, porém, uma série de fatores adversos contribuiu para a dimensão da tragédia.

Figura 7: Incêndio em local de reunião de público (casa noturna).

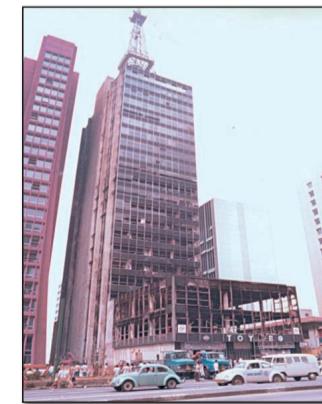
Ocorrido em São Paulo – 14 de fevereiro de 1981. Pela segunda vez. O incêndio atingiu 19 pavimentos. Houve 17 vítimas fatais e 53 feridas. A origem foi no subsolo.

Na Figura 5, se observa a dificuldade de combate ao incêndio ou salvamento, quando a edificação está recuada da via.

Figura 5: Incêndio no Edifício Grande Avenida.
